TRAVAUX D'ASSAINISSEMENT, DE MISE HORS D'EAU, DE CONFORTATION ET DE MISE EN VALEUR INTERIEURE - EGLISE DE SAINT AUGUSTIN					
Maître d'ouvrage			Autorisation de travaux		
Mairie De Saint Augustin Le Bourg 46930 Saint Augustin			AT01918121C000		
Maître d'œuvre			Coordonnateur SPS		
Gaëlle Duchêne - Architecte DPLG 16 Place Léon Gambetta, 46170 Castelnau Montratier			Jean-Michel LEYRAT 18 avenue Alsace Lorraine - 19000 Tullés		
Entreprises					
Lot n°1 Maçonnerie			SAS VERMOREL ZA de l'Aéroport – La Cordenade 12330 SALLES LA SOURCE		
Lot n°2 Charpente Couverture			SARL SOULIER ZA Les Combes 19300 EGLETON		
Lot n°3 Vitraux			SARL Martin L.G 32 rue André Picaud 24300 NONTRON		
Lot n°4 Menuiserie			SARL GRAILLE Le Roc Blanc - 19800 CORREZE		
Lot n°5 électricité			DELESTRE INDUSTRIE ZI De La Bergerie - 2 Rue François Arago - BP10 49280 LA SEGUINIÈRE		
Lot n°6 chauffage IRC					
COMPTE-RENDU DE CHANTIER N°14 DU 23 OCTOBRE 2023			TRANSMIS LE 23 OCTOBRE

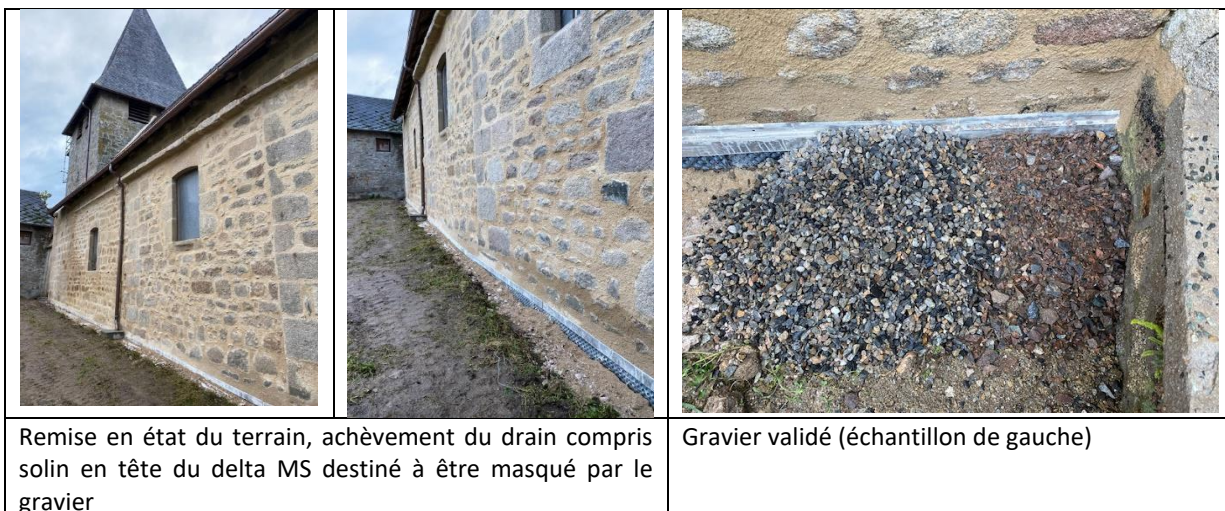
- Pose des pierres au droit de l'élévation Sud du clocher et du glacis du contrefort,
- Nettoyage des glacis des contreforts Nord du clocher,
- Nettoyage et rejointoiement des glacis coté Ouest,
- Achèvement du drain
- Replètement
- Remise en état du terrain

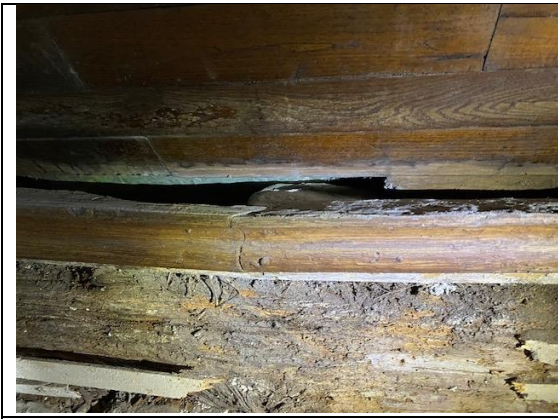
Zone de lambris désassemblé à conforter, corniche à refixer (partie Sud/Ouest)

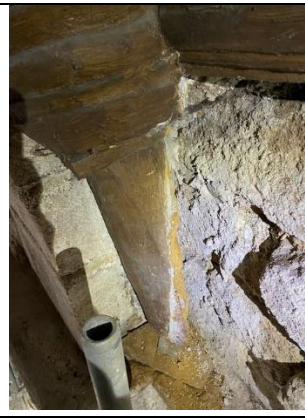
Culot, coté Sud de la nef à purger et conforter au moyen d'une greffe de calage coté mur.

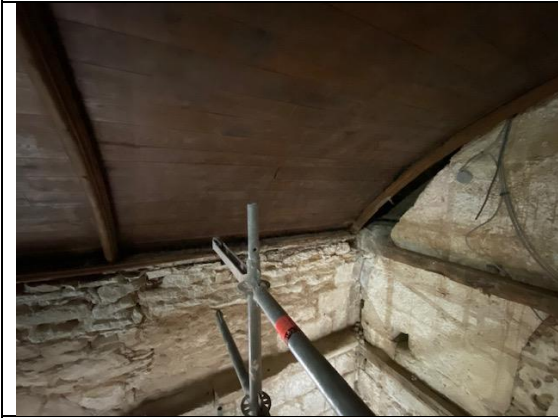
Corniche du chœur à refaire selon modèle existant.
