Etat sanitaire Eglise Saint Augustin Commune de Saint Augustin (19)

Lot 5. Vitreaux-Serrurerie

Etat

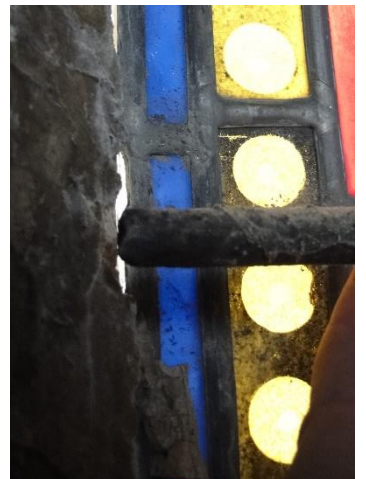
Baie 2 – Saint Michel

Les vitreaux sont légèrement déformés. La baie sera entièrement remontée. Les barlotières et vergettes, trop courtes sont à changer. Aucune casse n'a été remarquée sur les panneaux.

La feuillure étant retravaillée pour les baies 1 et 2, un changement des fers sera surement nécessaire.

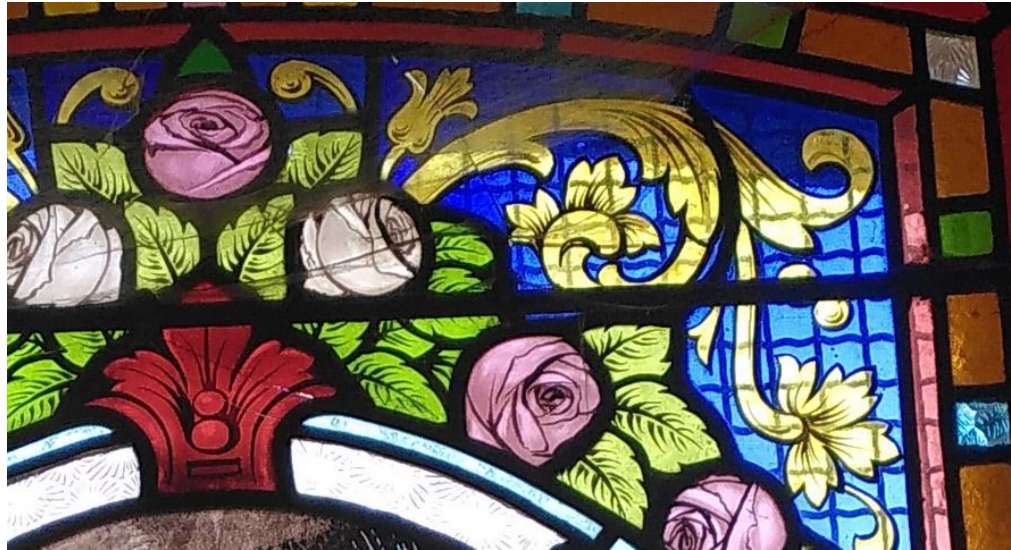
Baie 3 – Apparition de la vierge.

Quelques pièces peintes comportent des casses. Comme vous pouvez le voir ici : une pièce bleue plaquée et peinte et une pièce rouge.

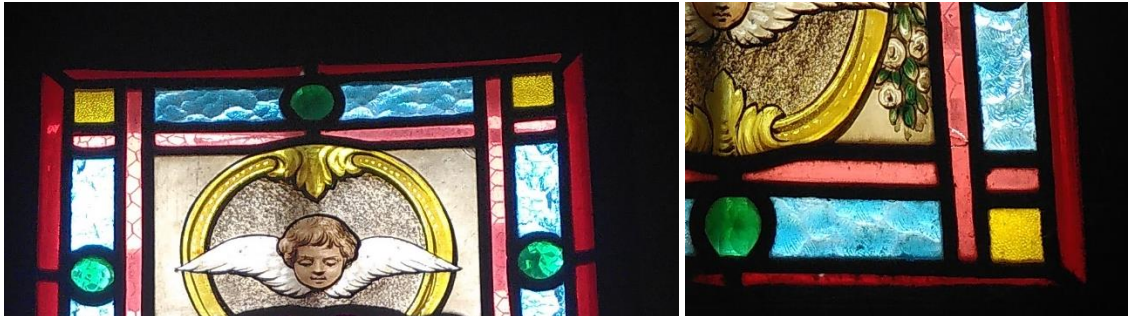
Baie 4 – Jésus sur la croix

Le panneau est déformé et un filet rouge est hors d'usage.

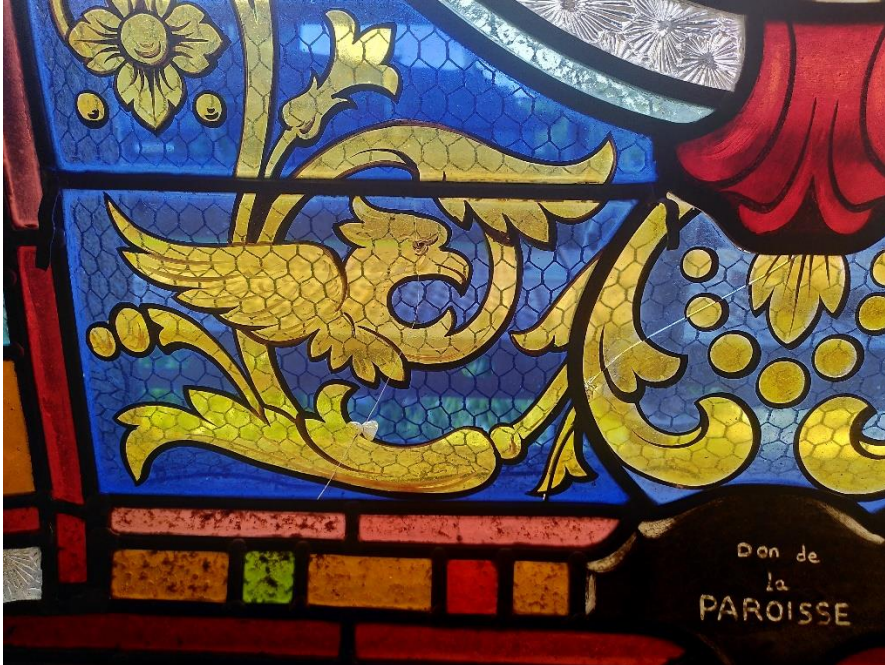
Baie 8 – Jésus – don de la paroisse

Deux pièces bleues, plaquées et peintes sont fêlées. Il manque une vergette pour la solidité de l'ensemble.

Conformément au mémoire technique, le panneau du châssis ouvrant est à remettre en plomb (pour une meilleure tenue et conservation).
