**TRAVAUX D'ASSAINISSEMENT, DE MISE HORS D'EAU, DE CONFORTATION ET DE MIE EN VALEUR
INTERIEURE - EGLISE DE SAINT AUGUSTIN**

Maître d'ouvrage		Autorisation de travaux			
Mairie De Saint Augustin Le Bourg 46930 Saint Augustin		AT01918121C000			
Maître d'œuvre		Coordonnateur SPS			
Gaëlle Duchêne - Architecte DPLG 16 Place Léon Gambetta, 46170 Castelnau Montratier		Jean-Michel LEYRAT 18 avenue Alsace Lorraine - 19000 Tullés			
Entreprises					
Lot n°1 Maçonnerie	SAS VERMOREL ZA de l'Aéroport – La Cordenade 12330 SALLES LA SOURCE				
Lot n°2 Charpente Couverture	SARL SOULIER ZA Les Combes 19300 EGLETON				
Lot n°3 Vitraux	SARL Martin L.G 32 rue André Picaud 24300 NONTRON				
Lot n°4 Menuiserie	SARL GRAILLE Le Roc Blanc - 19800 CORREZE				
Lot n°5 électricité	DELESTRE INDUSTRIE ZI De La Bergerie - 2 Rue Francois Arago - BP10 49280 LA SEGUINIÈRE				
Lot n°6 chauffage IRC					
COMPTE-RENDU DE CHANTIER N°4 DU 20 FEVRIER 2023		TRANSMIS LE 21 FEVRIER 2023			
PROCHAINE REUNION DE CHANTIER LE LUNDI 6 MARS 2023 A 10H					
Présents	Pres.	Abs

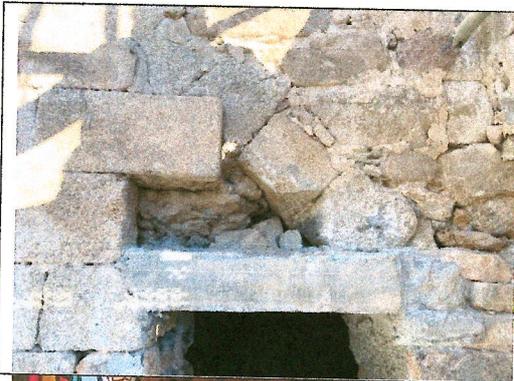
Vue du ciment dgagé au droit du percement de l'ancien système de chauffage
Vue du fâitage décollé de la nef et du choeur

- Mise en œuvre du drain : fixation du solin au droit du Delta MS avec des baguettes en galvanisé qui seront masquée par le remplissage.
- Finaliser le calepin pour obturation des percements compris cubage : faire apparaître le départ de l'arc. A noter que la pierre de corniche fracturée sera conservée au droit des capelles ainsi que les soubassements coté Ouest.
- Essais de rejointoiement : mortier un peu plus foncé + cran (ou arêne, sable granitique grossier).
- Nettoyage et rejointoiement revers chevet dans garage sous sacristie

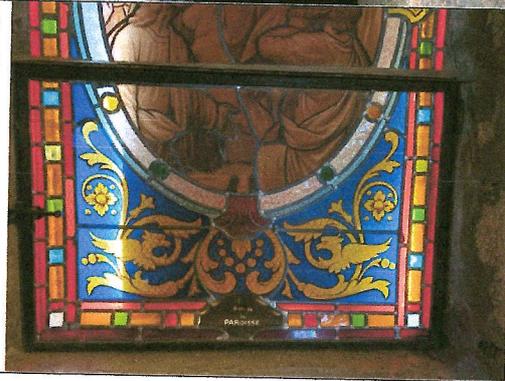
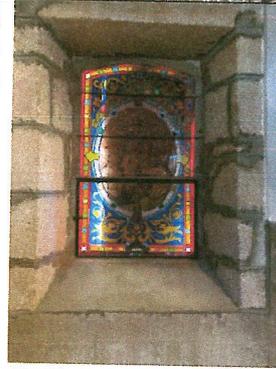
Vue du vitrail de la chapelle Sud/Ouest : le panneau de l'ouvrant est affaissé et déformé. Il faudrait le déposer rapidement.

- Restauration du vitrail Nord : à priori pas de casses. A noter qu'avant repose il conviendra de purger les solins cimentés au droit de l'encadrement prévu en T2), voire mise en œuvre d'une feuillure. Les barlottières seront conservées, les vergettes remplacées.
- **Protection des vitraux fin janvier (la protection a été réalisée par les maçons)**
- L'ouvrant du vitrail de la chapelle Sud/Ouest est affaissé, il conviendrait de le déposer et de transmettre un devis pour sa restauration ainsi qu'un devis complémentaire pour la purge des calfeutremments ciment au droit de l'ensemble des vitraux (hors vitrail Nord déposé).
